INFORME DE SERVICIO DE LA GESTIÓN INTEGRAL DE PLAGAS
	CLIENTE: BANALIGHT S.A.
	ENCARGADO: PATRICIA FUENTES
	MES: JULIO

Tipo de control realizado: Control integral de plagas (desinsectación y desratización)
Áreas tratadas: General de instalaciones

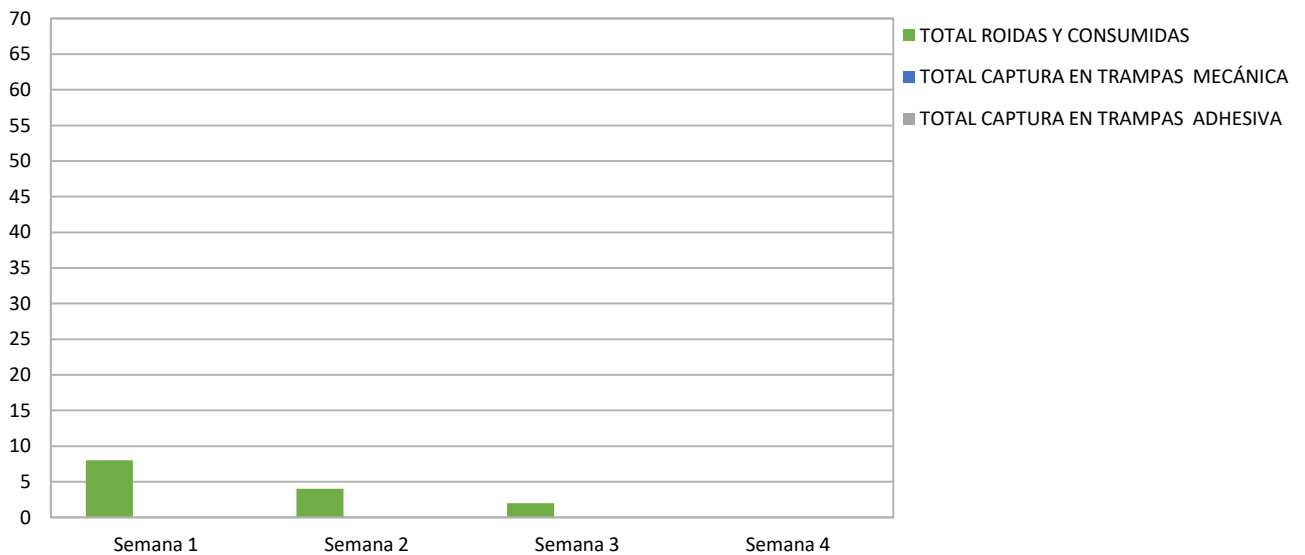
Gráfico # 1 Activación de estaciones por Consumo y Captura.

No. estaciones de cebadura activadas	14	% de infestación 4,24
No. estaciones instaladas	66	
No. visitas de control	4

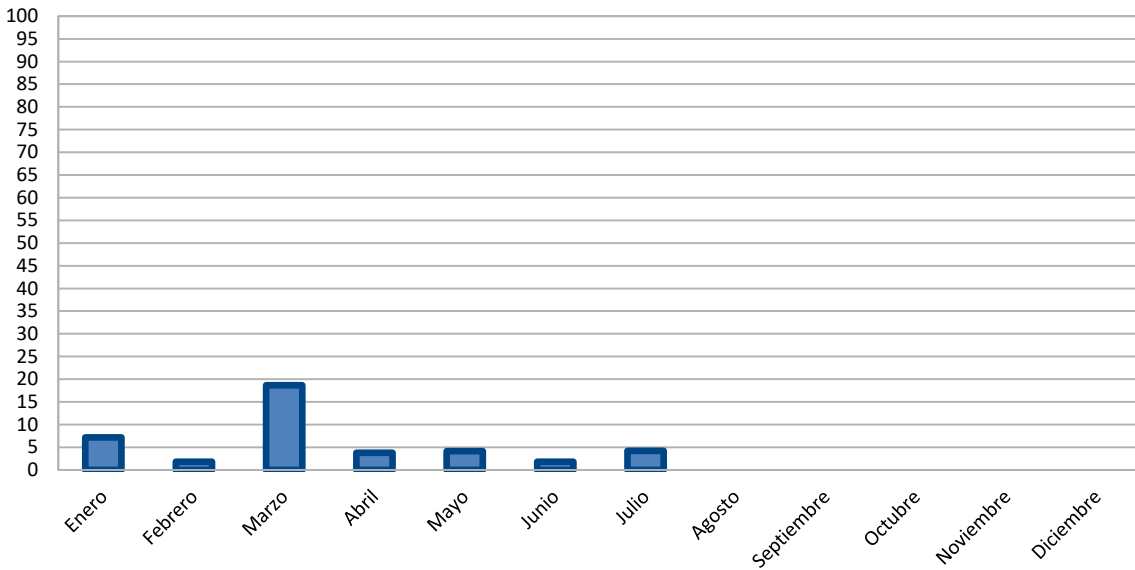
Gráfica # 2 Incidencia de Plagas (estaciones de cebadura) de Enero – Diciembre 2023

Estaciones	Ene	Feb	Mar	Abr	May	Jun	Jul	Ago	Sep	Oct	Nov	Dic
Índice de Infestación 2023	7,20	1.89	18,7	3,79	4,17	1,82	4,24

El índice de roedores correspondiente al mes de **julio**, tomando en consideración la incidencia en las estaciones de cebaduras es del **4,24 % Infestación baja**.

Se han reemplazado las láminas de las estaciones encontradas saturadas por el polvo y cebos rodenticidas en mal estado y roído, limpieza de trampa mecánica encontrada con polvo.

- ✓ Se realizó tratamientos puntuales en zonas estratégicas de la instalación, desratización en terreno vacío y perímetro de la instalación.
- ✓ Se realizó remarcación de fechas de seguimientos de las estaciones.
- ✓ Se reforzó el anclaje de varias las estaciones que conforman el cordón sanitario.
- ✓ Se realizó limpieza de todos los dispositivos de monitoreo del cordón sanitario.
- ✓ Se refuerza con tratamiento termonebulización en bodega de almacenamiento de pallets.
- ✓ Se realizó la desinfección en bodega de producto terminado (carpa Blanca)

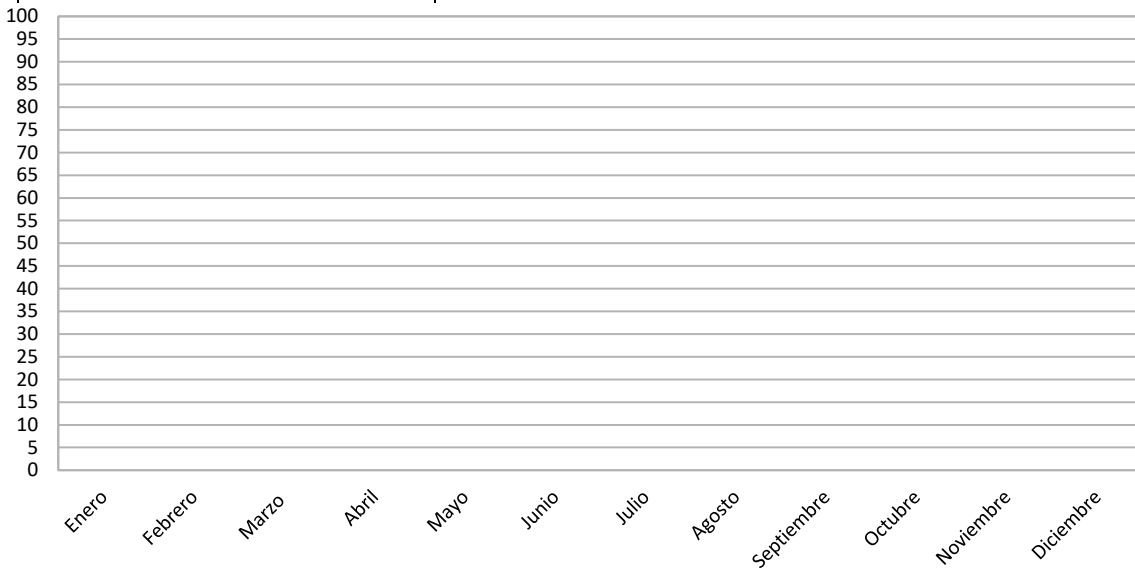
Gráfica # 3 Incidencia de Plagas (estaciones de trampeo) de Enero – Diciembre 2023

Estaciones	Ene	Feb	Mar	Abr	May	Jun	Jul	Ago	Sep	Oct	Nov	Dic
Índice de Infestación 2023	0,00	0,00	0,00	0,00	0,00	0,00	0,00

El índice de roedores correspondiente al mes de **julio**, tomando en consideración la incidencia en las estaciones con trampas de captura es del **0,00 No hubo Infestación**.

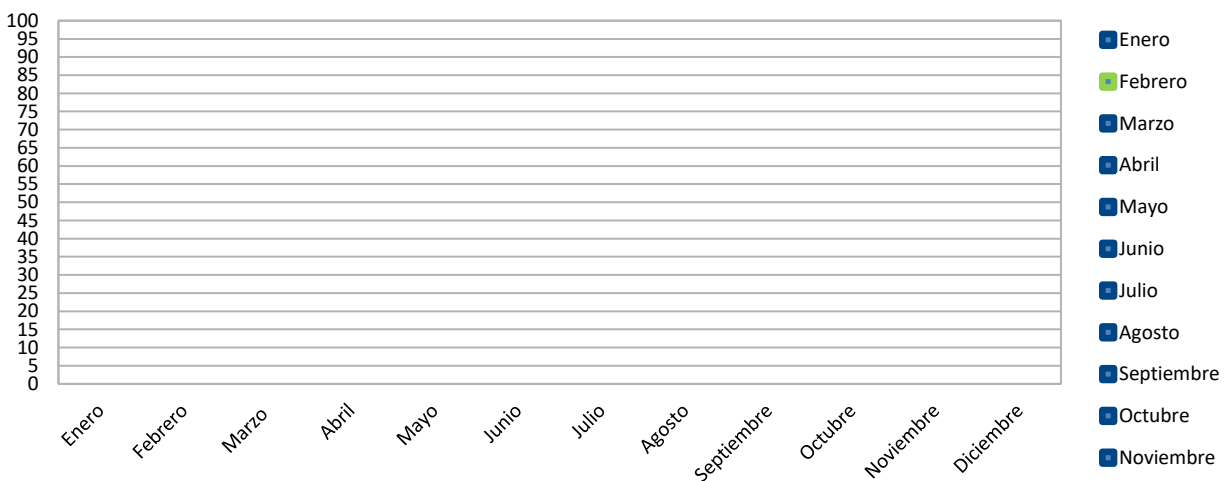
Gráfica # 4 Incidencia de Plagas (estaciones de monitoreo) de Enero – Diciembre 2023

<i>Estaciones</i>	<i>Ene</i>	<i>Feb</i>	<i>Mar</i>	<i>Abr</i>	<i>May</i>	<i>Jun</i>	<i>Jul</i>	<i>Ago</i>	<i>Sep</i>	<i>Oct</i>	<i>Nov</i>	<i>Dic</i>
Índice de Infestación 2023	0,00	0,00	0,00	0,00	0,00	0,00	0,00

El índice de roedores correspondiente al mes de **julio**, tomando en consideración la incidencia en las estaciones con trampas de captura es del **0,00% No hubo Infestación**.
