INFORME DE MATRIZ DE DEFICIENCIAS

EMPRESA: CLIENTE DE PRUEBA

DIRECCIÓN: Km 12.8, Durán Yaguachi

FECHA: 07 de Junio del 2022

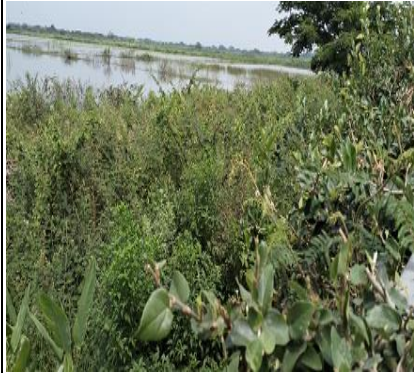
No	ZONA	OBSERVACIÓN	RECOMENDACIÓN	EVIDENCIA FOTOGRÁFICA	CUMPLIDO	EN PROCESO	NO CUMPLIDO	RESPONSABLE
1	Exteriores del perímetro	<p>La edificación de cierpronti está ubicada en un sitio altamente vulnerable a presencia de plagas comunes, tales como mosquitos, roedores entre otros.</p> <p>Se evidencia agua estancada por actividades agrícolas y maleza crecida en la parte externa del perímetro</p>	Si está dentro de las posibilidades de cierpronti se recomienda el desbroce de maleza a un metro y medio de distancia del perímetro

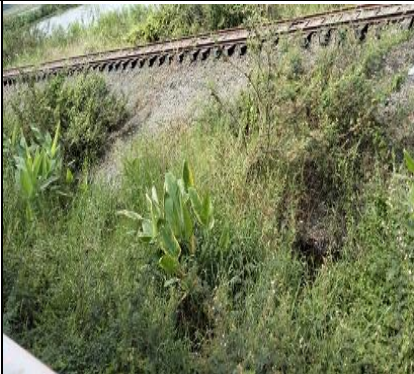
X		Srta. Susana Realpe
2	Exteriores del perímetro	Maleza crecida en los exteriores del perímetro, permitiendo el libre tránsito de plagas rastreras.	Se debe procurar mantener limpio el perímetro un metro y medio de la limitación.

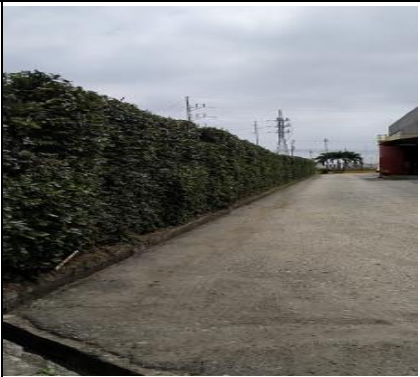
3	Exteriores	Falta de poda en la plata enredadera ubicada en una de las predes perimetrales, dando paso a la proliferación de insectos circundantes y libre transito de plagas comunes.	Realizar la poda respectiva para reducir la frondosidad de la planta y evitar condiciones propicias de proliferación de plagas.

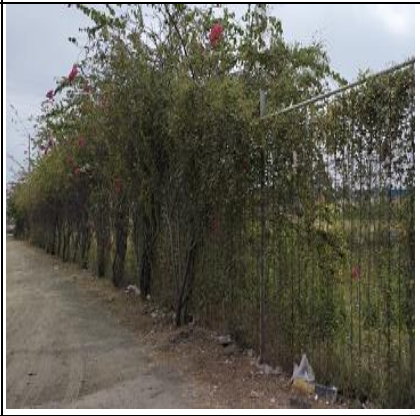
X		Srta. Susana Realpe
4	Exteriores	Falta de poda en la plata veranera ubicada en una de las mallas perimetrales, dando paso a la proliferación de insectos circundantes y libre transito de plagas comunes.	Realizar la poda respectiva para reducir la frondosidad de la planta y evitar condiciones propicias de proliferación de plagas.

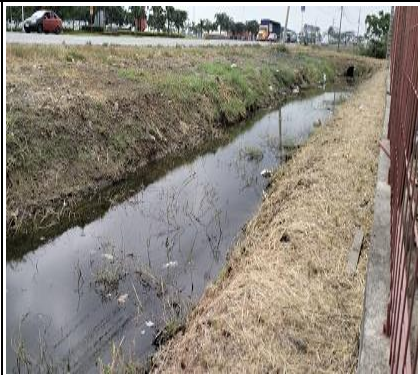
X		Srta. Susana Realpe
5	Exteriores del perímetro	Existencia de condiciones favorables para la reproducción y proliferación de vectores, entre otras plagas.	Este es un caso donde cierpronti no puede tomar acciones, pero se detalla como evidencia de las condiscines circundantes.

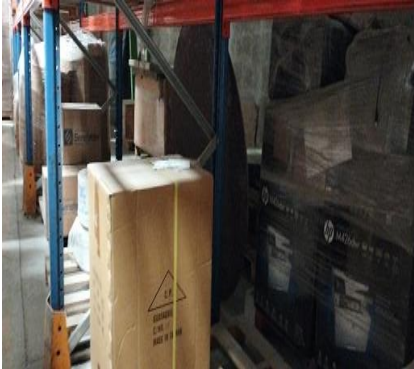
9	BPT	<p>Falta de orden en el perímetro de la bodega, donde se evidenció incidencia de insectos.</p> <p>En ciertas zonas se evidenció que existen productos junto a la pared, creando sitios de escondrijos de plagas.</p>	<p>Se recomienda el orden y limpieza de la bodega, en especial el perímetro respetando un espacio de 0,60 cm del producto a la pared (como mínimo).</p>

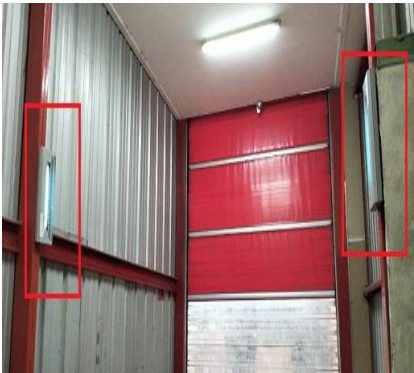
X		Srta. Susana Realpe
10	Tune/BPT & Planta	<p>Las lámpara uv que se les entregó en modalidad comodato (lámparas de monitoreo de insectos voladores), al momento de su entrega se les asesoró de los sitios adecuados de instalación (ingreso de áreas vulnerables), sin embargo, la ubicación final la decidió vuestro personal.</p>	<p>Reubicación de los dispositivos uv en los sitios recomendados por Iso pest control.</p>

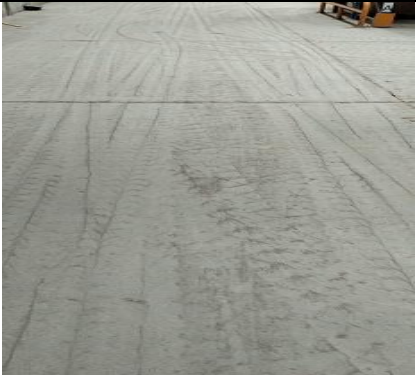
15	BPT	Acumulación abundante de polvo en superficie, creando sitios propicios para la proliferación de plagas.	Mejorar la limpieza de la superficie para evitar sitios propicios de proliferación ectoparásitos.

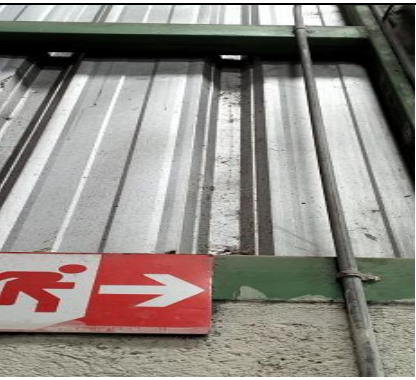
X		Srta. Susana Realpe
16	BPT	Acumulación abundante de polvo y telaraña en estructuras, creando sitios propicios para la proliferación de plagas.	Mejorar la limpieza a nivel de las estructuras para evitar sitios propicios de proliferación ectoparásitos.

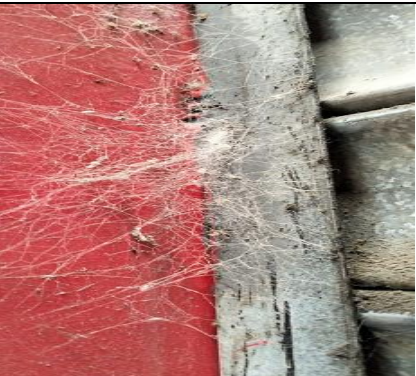
X		Srta. Susana Realpe
	Planta	Acumulación abundante de polvo y telaraña en estructuras, creando sitios propicios para la proliferación de plagas.	Mejorar la limpieza a nivel de las estructuras para evitar sitios propicios de proliferación ectoparásitos.

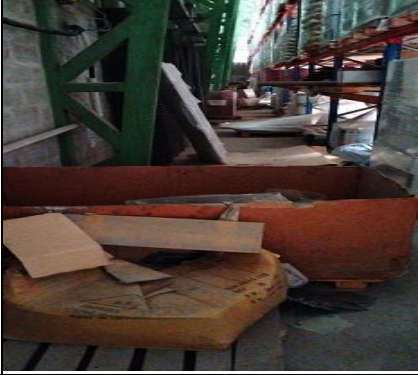
17	BPT	<p>Falta de orden en el perímetro de la bodega, donde se evidenció incidencia de insectos.</p> <p>En ciertas zonas se evidenció que existen productos junto a la pared, creando sitios de escondrijos de plagas.</p>	<p>Se recomienda el orden y limpieza de la bodega, en especial el perímetro respetando un espacio de 0,60 cm del producto a la pared (como mínimo).</p>

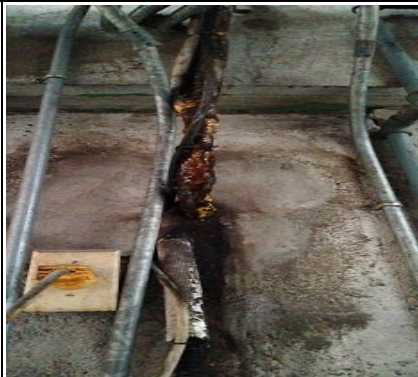
X		Srta. Susana Realpe
18	BPT	<p>Condensación de agua por el mal estado de las tuberías de AC. Dando paso a fuentes hídricas para plagas comunes y creando sitios de proliferación de moscas de la humedad.</p>	<p>Realizar el mantenimiento respectivo en las tuberías afectadas para evitar la condensación de agua.</p>

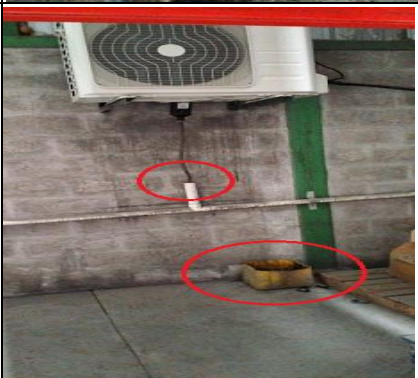
X		Srta. Susana Realpe
19	BPT	<p>Se evidenció falta de hermetización en el perímetro de la tubería de drenaje, estos sitios son frecuentados por las cucarachas americanas, por ende, se recomienda mantener herméticos los sistemas de drenaje y AASS. También se evidenció agua en el reservorio que se aprecia en la imagen.</p>	<p>Tomará las acciones preventivas en la hermetización del perímetro de la tubería y evitar el almacenamiento de agua en recipientes sin tapas.</p>

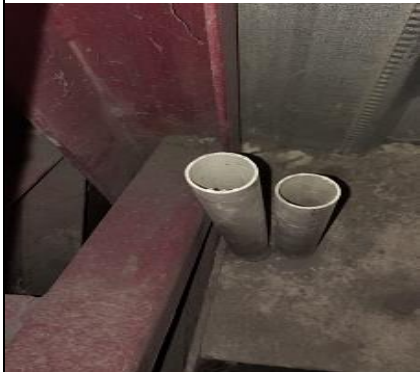
20	Planta	Tuberías eléctricas sin uso totalmente expuestas, creando rutas de ingreso de roedores al interior de la instalación.	Proceder con la colocación de tapones o rejillas para evitar el posible ingreso de plagas.

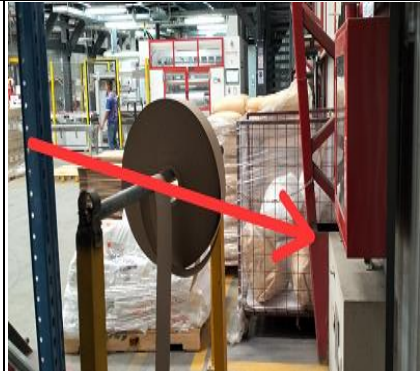
X		Srta. Susana Realpe
21	Planta	Tuberías eléctricas sin uso totalmente expuestas, creando rutas de ingreso de roedores al interior de la instalación.	Proceder con la colocación de tapones o rejillas para evitar el posible ingreso de plagas.

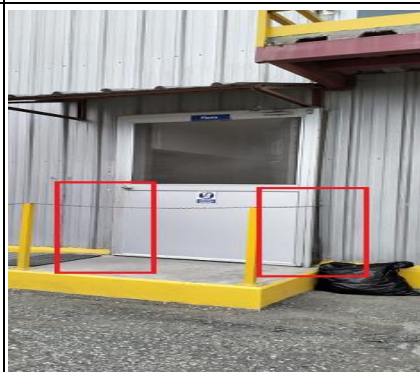
X		Srta. Susana Realpe
22	Exteriores/Ingreso peatonal	Aberturas inferiores en los extremos por el mal estado de la malla milimétrica, dando paso al libre ingreso de plagas.	Realizar el mantenimiento oportuno para mantener vuestra instalación aislada.
