INFORME DE SERVICIO DE LA GESTIÓN INTEGRAL DE PLAGAS
	CLIENTE: EXU S.A.
	ENCARGADO:
	MES: MAYO

Tipo de control realizado: Control integral de plagas (desinsectación y desratización)

Áreas tratadas: General de instalaciones

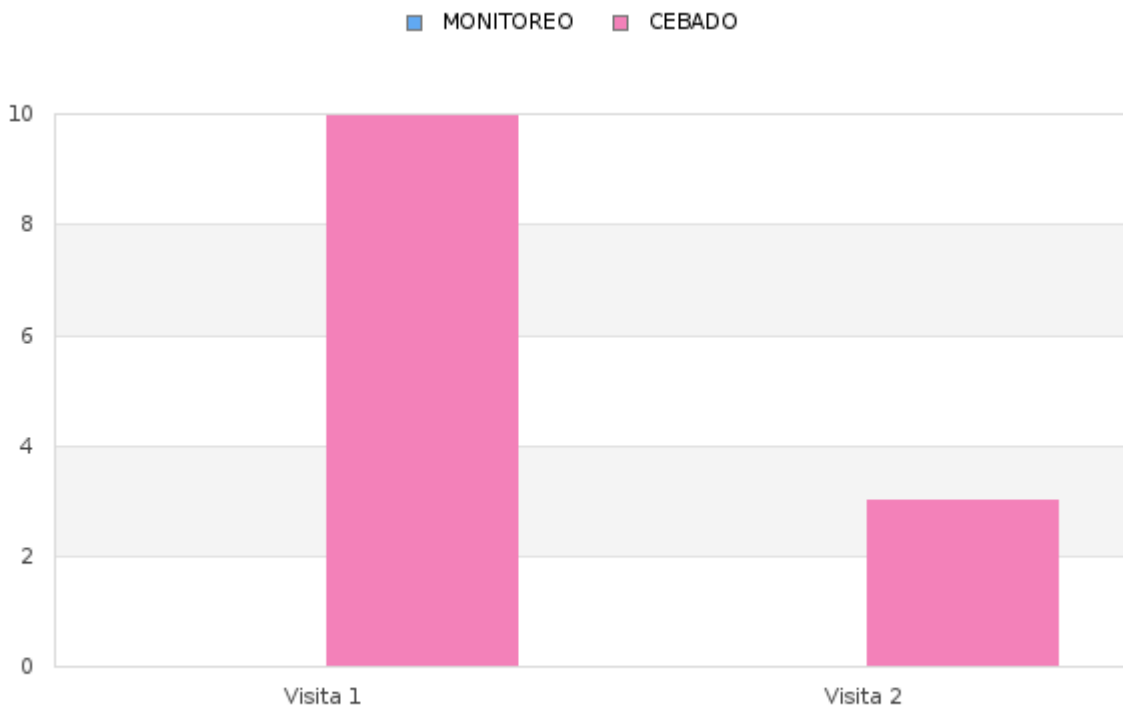
Gráfico # 1 Activación de estaciones por Consumo y Captura.

No. estaciones de cebadura activadas	13	% de infestación 13
No. estaciones instaladas	50	
No. visitas de control	2

No. estaciones de monitoreo activadas	0	% de infestación 0
No. estaciones instaladas	9	
No. visitas de control	2

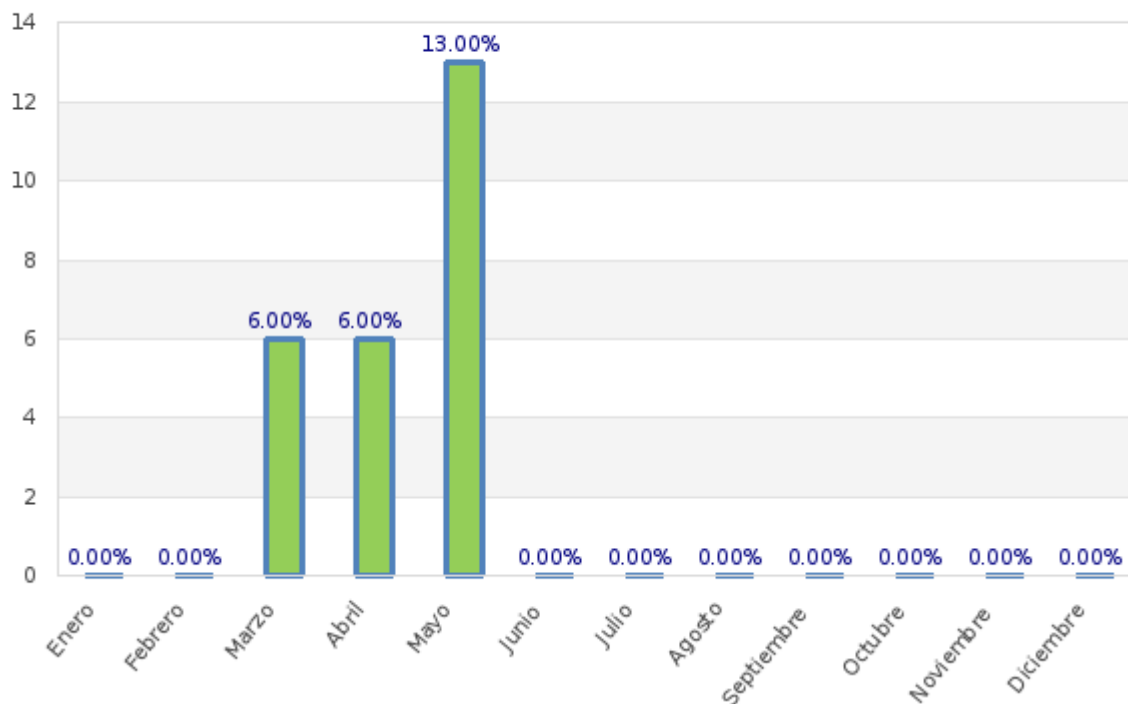
Gráfica # 2 Incidencia de Plagas (estaciones de cebadura) de Enero - Diciembre2024

Estaciones	Ene	Feb	Mar	Abr	May	Jun	Jul	Ago	Sep	Oct	Nov	Dic
Índice de Infestación 2024	0	0	6	6	13	0	0	0	0	0	0	0

El índice de roedores correspondiente al mes de **mayo**, tomando en consideración la incidencia en las estaciones de cebaduras es del **13 % Infestación Baja**.
