INFORME DE SERVICIO DE LA GESTIÓN INTEGRAL DE PLAGAS
	CLIENTE: GOLDENPLAST S.A.
	ENCARGADO:
	MES: NOVIEMBRE

Por medio de la presente informamos a ustedes cuadro estadístico de incidencia del **cordón sanitario/Monitoreo de insectos voladores** y detalle correspondiente a los controles realizados de desinsectación en vuestra instalación.

Tipo de control realizado: Control integral de plagas (desinsectación y desratización)

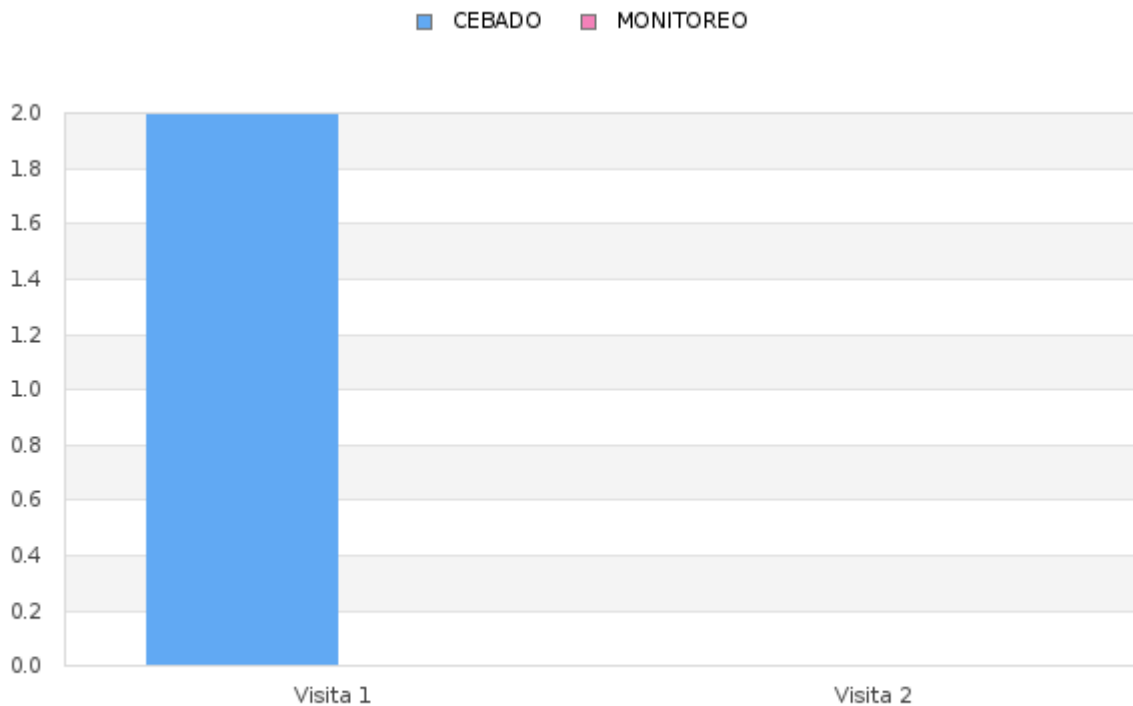
Gráfico # 1 Activación de estaciones por Consumo y Captura.

No. estaciones de cebadura activadas	2	% de infestación 3.57
No. estaciones instaladas	28	
No. visitas de control	2

No. estaciones de monitoreo activadas	0	% de infestación 0
No. estaciones instaladas	7	
No. visitas de control	2

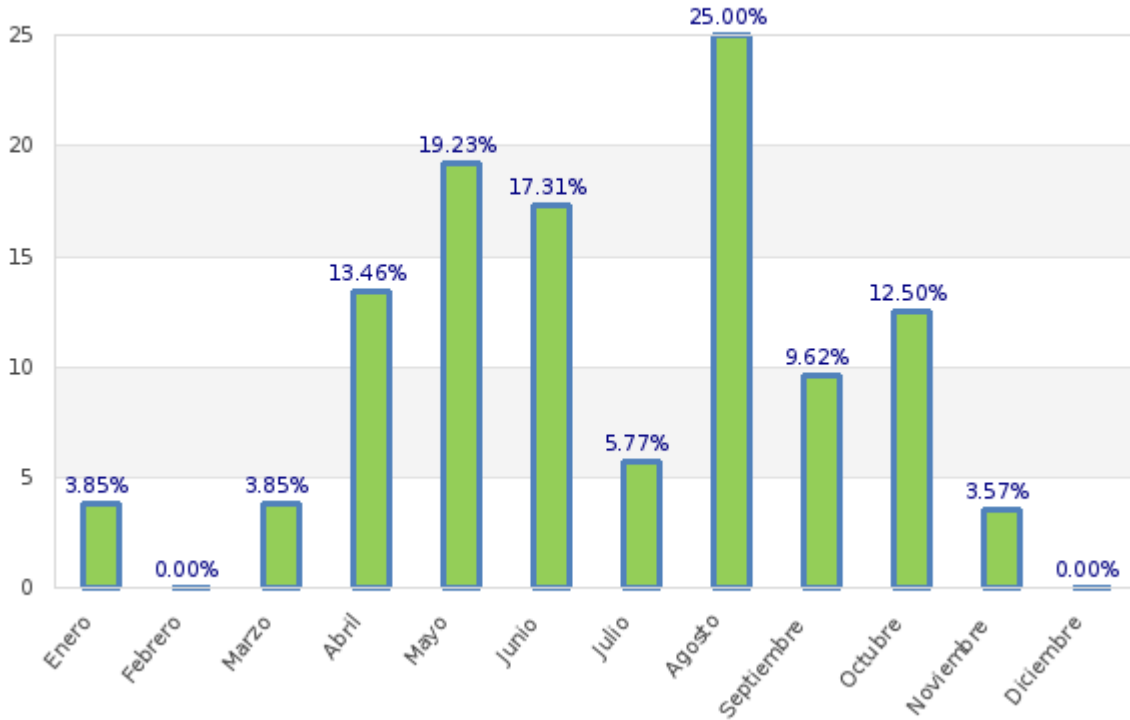
Gráfica # 2 Incidencia de Plagas (estaciones de cebadura) de Enero - Diciembre 2024

El índice de roedores correspondiente al mes de **noviembre**, tomando en consideración la incidencia en las estaciones de cebaduras es del **3.57 % Infestación Baja**.
