INFORME DE SERVICIO DE LA GESTIÓN INTEGRAL DE PLAGAS
	CLIENTE: GOLDENPLAST S.A.
	ENCARGADO:
	MES: SEPTIEMBRE

Tipo de control realizado: Control integral de plagas (desinsectación y desratización)

Áreas tratadas: General de instalaciones

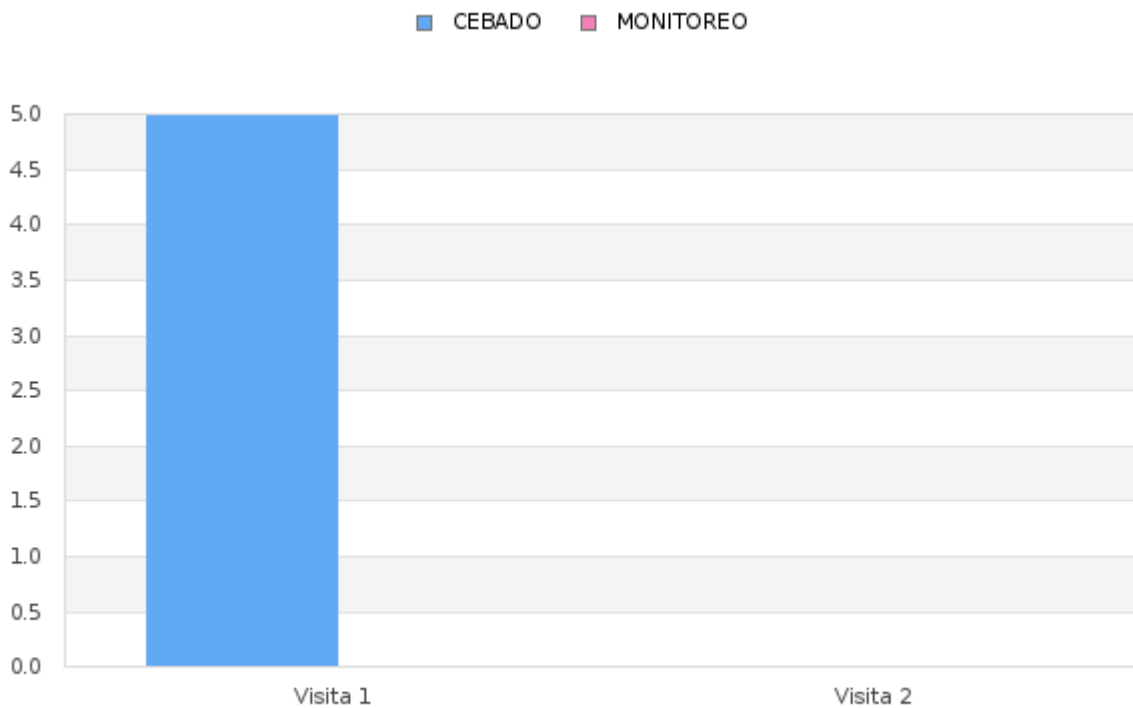
Gráfico # 1 Activación de estaciones por Consumo y Captura.

No. estaciones de cebadura activadas	5	% de infestación 9.62
No. estaciones instaladas	26	
No. visitas de control	2

No. estaciones de monitoreo activadas	0	% de infestación 0
No. estaciones instaladas	7	
No. visitas de control	2

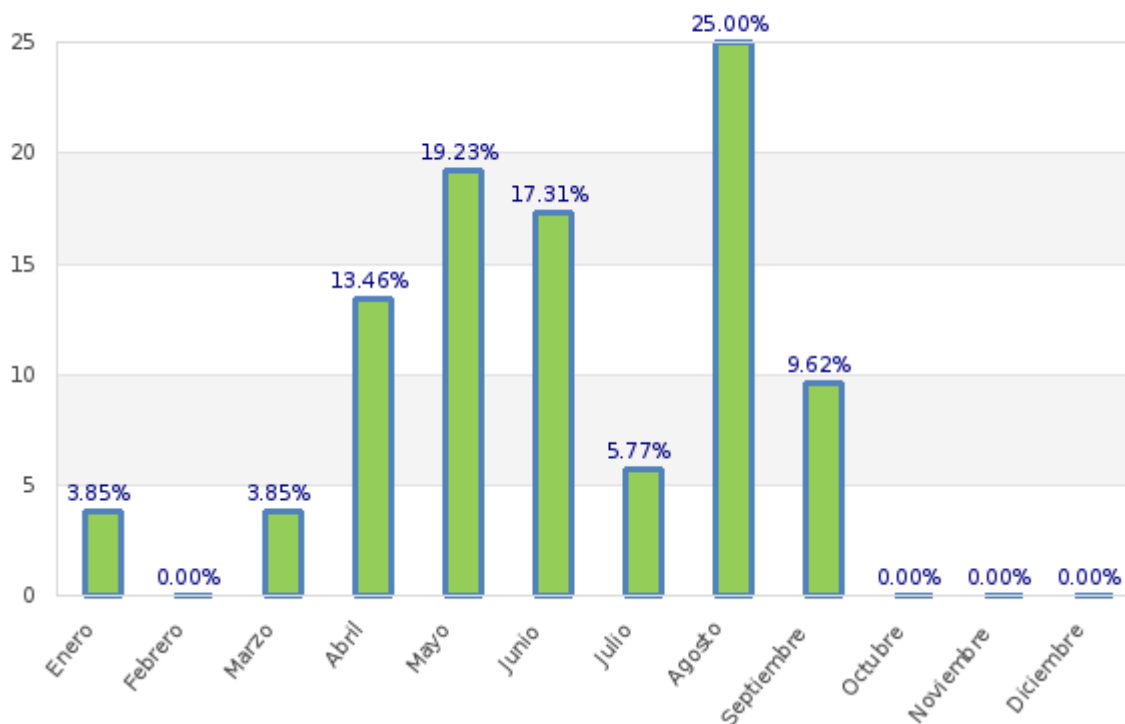
Gráfica # 2 Incidencia de Plagas (estaciones de cebadura) de Enero - Diciembre2024

Estaciones	Ene	Feb	Mar	Abr	May	Jun	Jul	Ago	Sep	Oct	Nov	Dic
Índice de Infestación 2024	3.85	0	3.85	13.46	19.23	17.31	5.77	25	9.62	0	0	0

El índice de roedores correspondiente al mes de **septiembre**, tomando en consideración la incidencia en las estaciones de cebaduras es del **9.62 % Infestación Baja**.

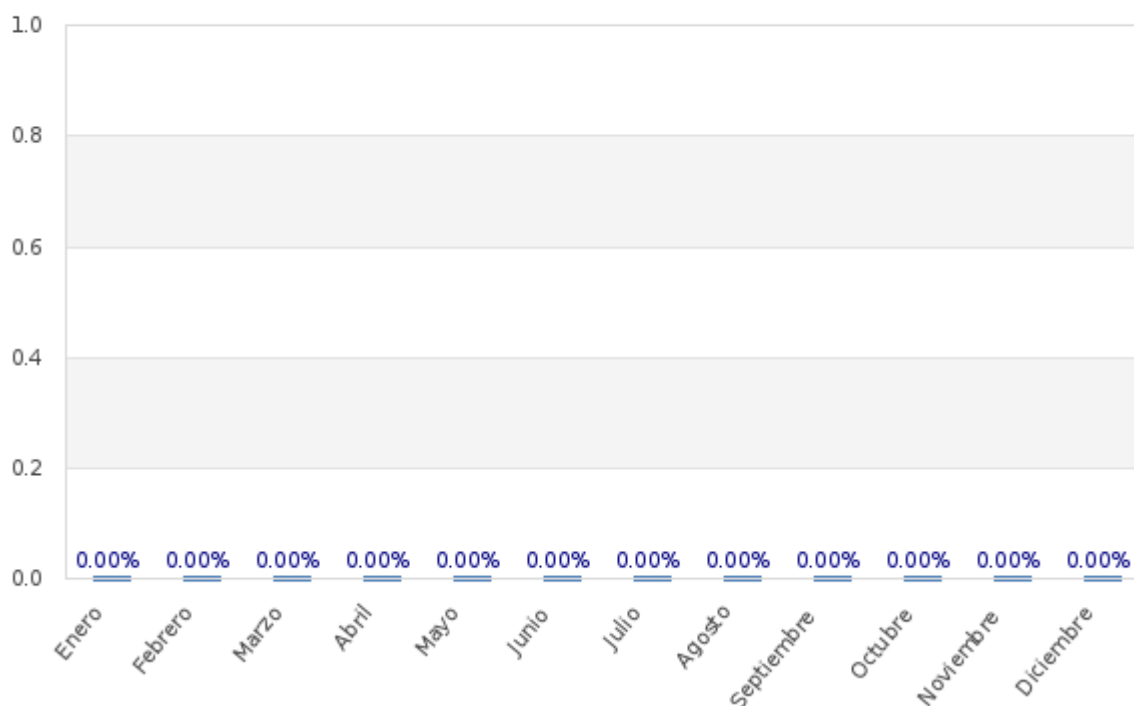
Gráfica # 4 Incidencia de Plagas (estaciones de monitoreo) de Enero - Diciembre2024

Estaciones	Ene	Feb	Mar	Abr	May	Jun	Jul	Ago	Sep	Oct	Nov	Dic
Índice de Infestación 2024	0	0	0	0	0	0	0	0	0	0	0	0

El índice de roedores correspondiente al mes de **septiembre**, tomando en consideración la incidencia en las estaciones con trampas de captura es del **0 % No hubo Infestación**.
