<b>INFORME DE SERVICIO DE LA GESTIÓN INTEGRAL DE PLAGAS</b>
	<b>CLIENTE:</b> KM 16,5 - LABMAC S.A – MDX ECUADOR S. A
	<b>ENCARGADO:</b> ROXANA MORAN
	<b>MES:</b> OCTUBRE

**Tipo de control realizado:** Control integral de plagas (desinsectación y desratización)  
**Áreas tratadas:** General de instalaciones.

### 1. RESUMEN DE APLICACIÓN DE PLAGUICIDAS Y OPERACIONES EJECUTADAS

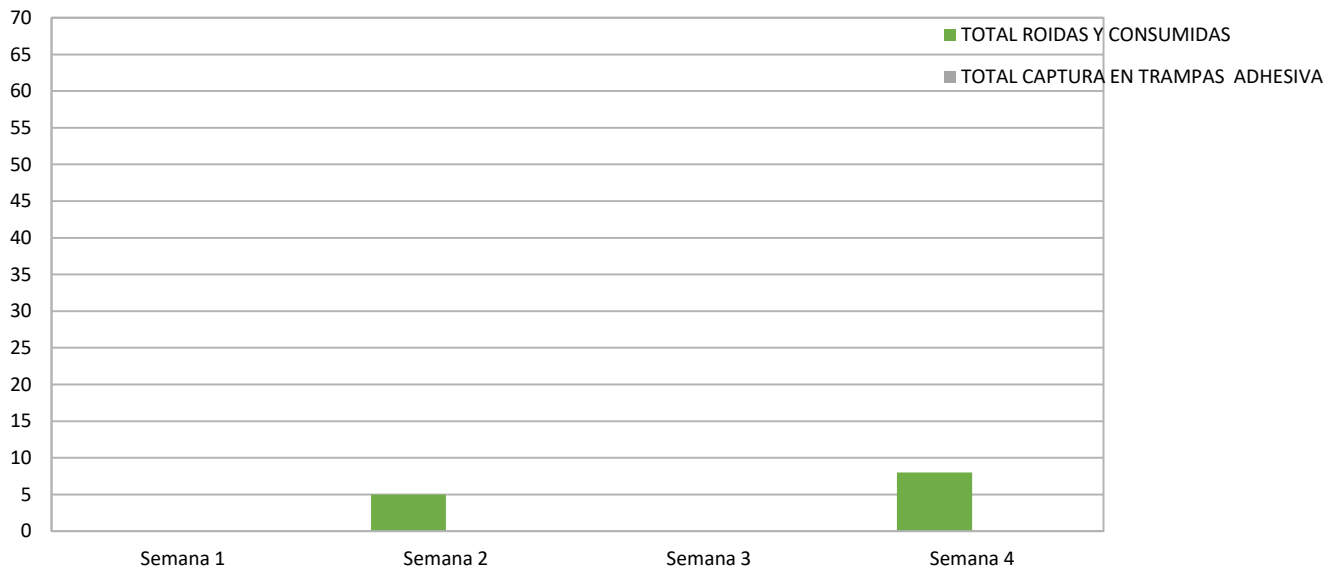
### Gráfico # 1 Activación de estaciones por Consumo y Captura.

No. estaciones de cebadura activadas	13	% de infestación
No. estaciones instaladas	33	
No. visitas de control	4	
		9,85

El índice de roedores correspondiente al mes de **octubre**, tomando en consideración la incidencia en las estaciones de cebaduras es del **9,85 % Infestación baja**.

Se han reemplazado las láminas de las estaciones encontradas saturadas por el polvo y cebos rodenticidas en mal estado, roídos.

- ✓ Se realizó tratamientos para el control de plagas.
- ✓ Se realizó limpieza de todos los dispositivos de monitoreo del cordón sanitario.
- ✓ Se refuerza las desinsectaciones en perímetro de las instalaciones para el control de insectos rastreros.

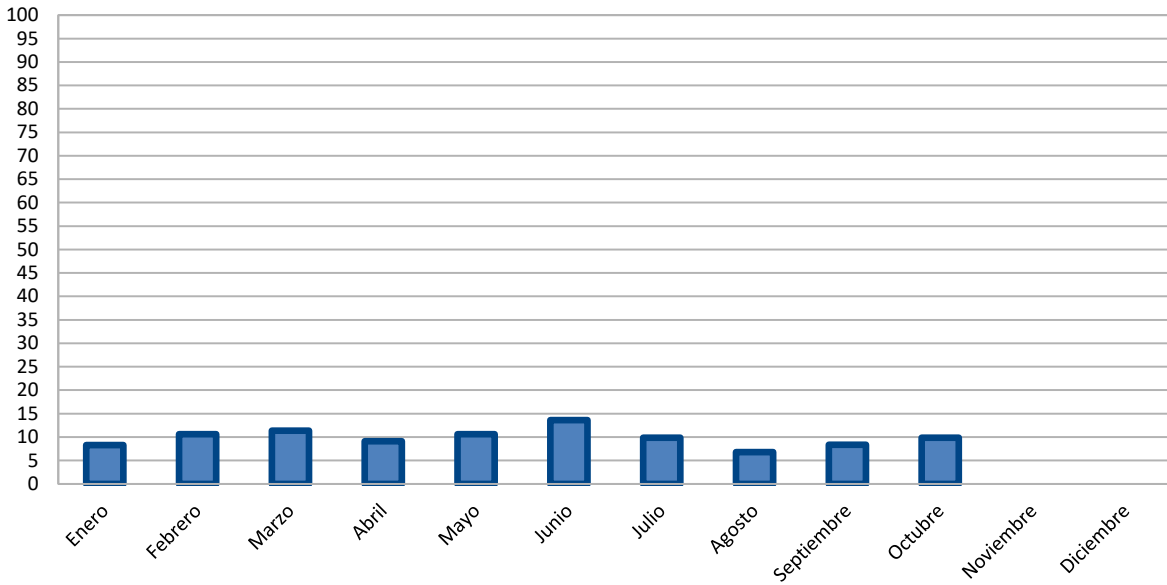
**Gráfica # 2 Incidencia de Plagas (estaciones de cebadura) de Enero – Diciembre 2023**

Estaciones	Ene	Feb	Mar	Abr	May	Jun	Jul	Ago	Sep	Oct	Nov	Dic
Índice de Infestación 2023	8,33	10,61	11,36	9,09	10,61	13,64	9,85	6,82	8,33	9,85

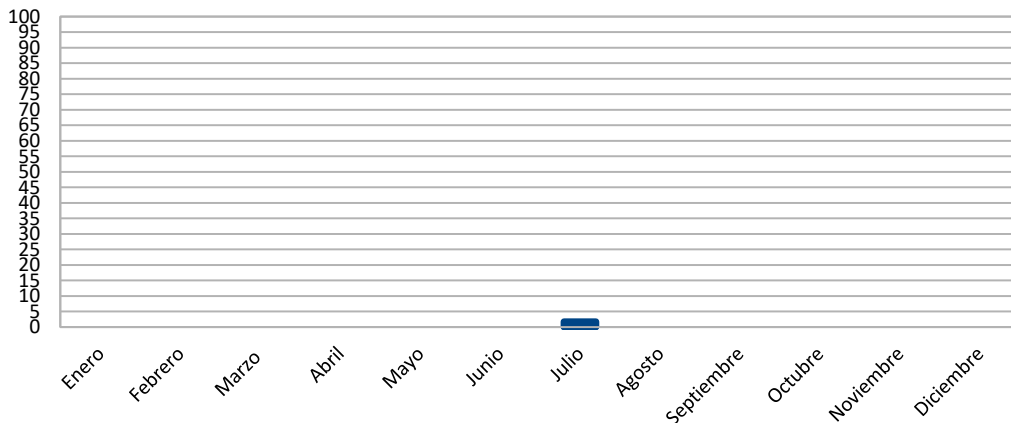
**Gráfica # 3 Incidencia de Plagas (estaciones de monitoreo) de Enero – Diciembre 2023**

Estaciones	Ene	Feb	Mar	Abr	May	Jun	Jul	Ago	Sep	Oct	Non	Dic
Índice de Infestación 2023	0,00	0,00	0,00	0,00	0,00	0,00	1,79	0,00	0,00	0,00

El índice de roedores correspondiente al mes de **octubre**, tomando en consideración la incidencia en las estaciones con trampas de captura es del **0,00 % No hubo incidencia**.

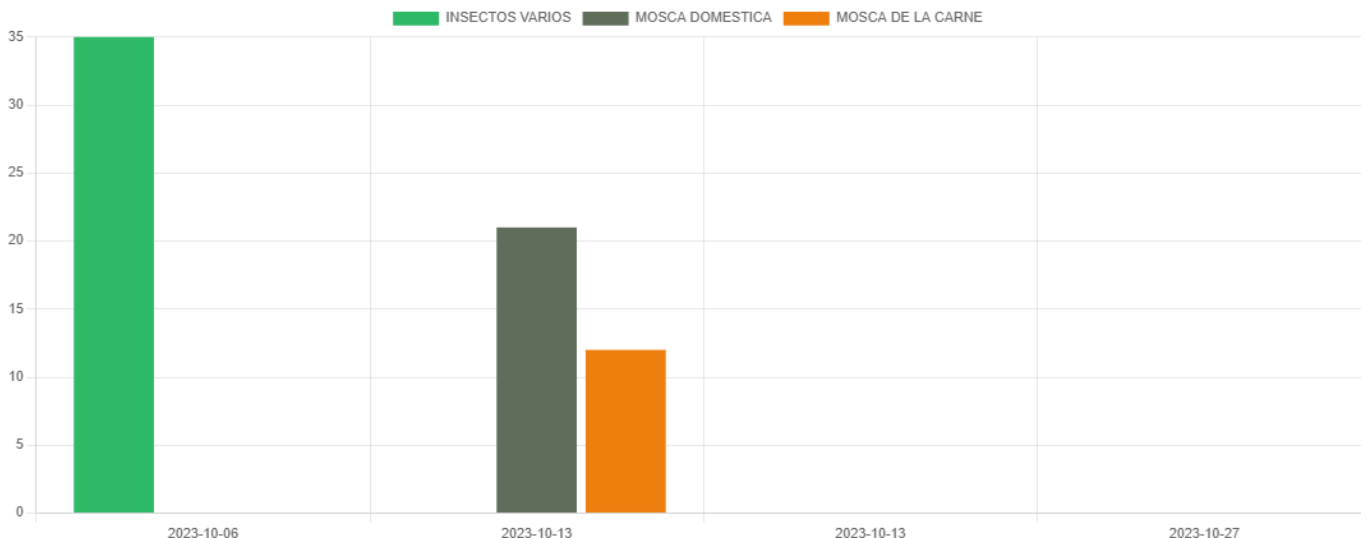
#### Gráfica de total capturados por visitas:

### Tabla # 4 CONTROL DE LAMPARAS CONTRA INSECTOS VOLADORES.

- Se procedió al respectivo cambio de las láminas engomadas de todas las lámparas.
- Se realizó evacuación de los insectos capturados y limpieza de los dispositivos.
- Se está realizando tratamientos de control para minimizar la incidencia de las plagas.
