## INFORME DE NOVEDADES

<b>Cliente:</b>	<b>Labmac Bodega 2</b>
<b>Fecha:</b>	16 de marzo del 2022
<b>Atención a:</b>	<b>Nexar Gende</b>

### **Instalación: Labmac.**

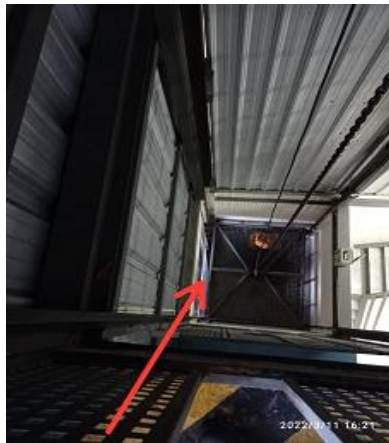
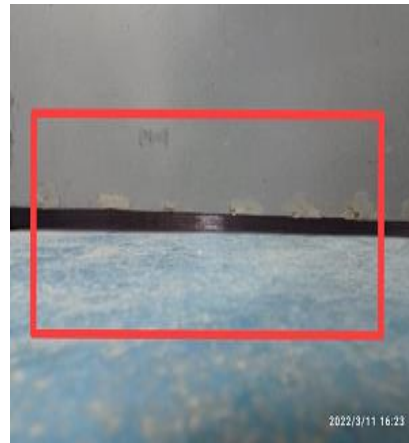
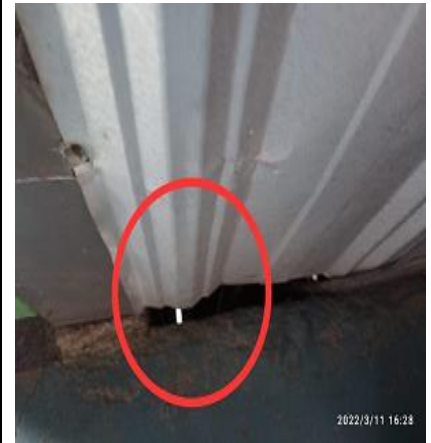
**Observaciones:** Se evidencia varias fuentes de acceso potenciales a nivel estructural del área de bodega que permite el ingreso de plagas rastreras.

Abertura a nivel de paredes, falta de rastrera en puertas, abertura en ducto de ascensor, mal estado de malla milimétrica, abertura en paso de tubería eléctrica, abertura entre piso y paredes laterales, entre otras.

Recordemos que el sistema óseo de los roedores está compuesto de cartílago, por ende, es un vertebrado con mucha flexibilidad y puede ingresar por espacios reducidos.

Se debe realizar la hermetización del área para impedir el ingreso de plagas comunes, procurar que el material a utilizar sea resistente a daños por plagas.
