## INFORME DE NOVEDADES

<b>Cliente:</b>	<b>Labmac planta principal</b>
<b>Fecha:</b>	27 de mayo del 2022
<b>Atención a:</b>	<b>Ing. Nexar Gende</b>

### **Instalación: Exteriores de planta Labmac**

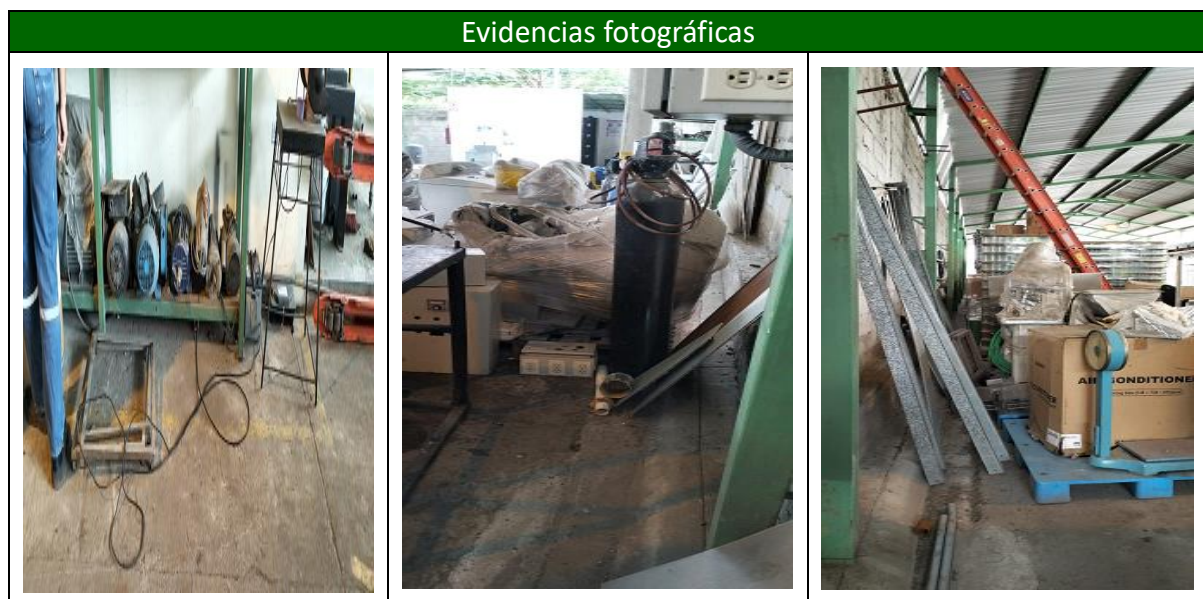
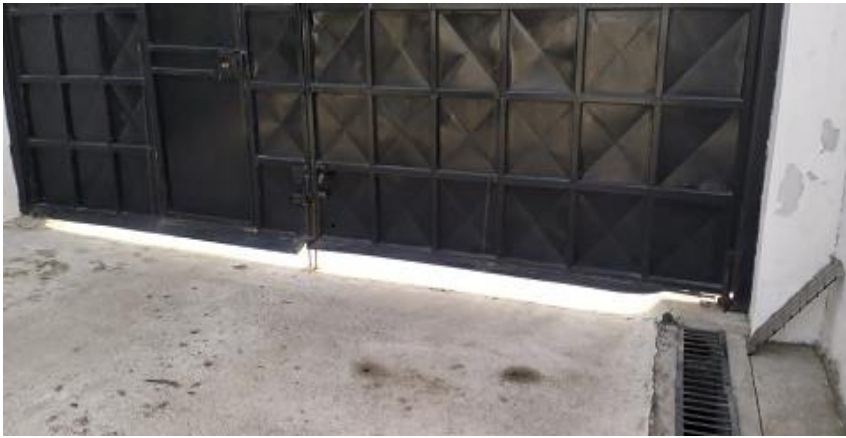
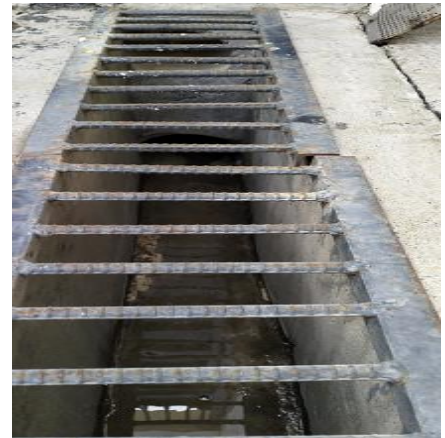
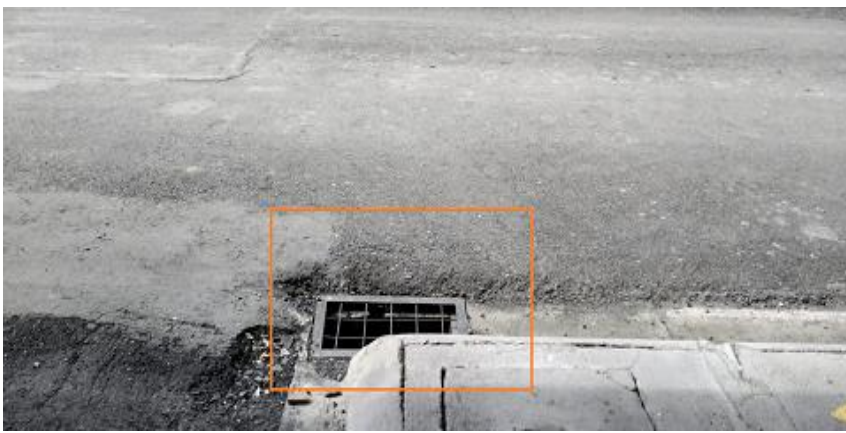
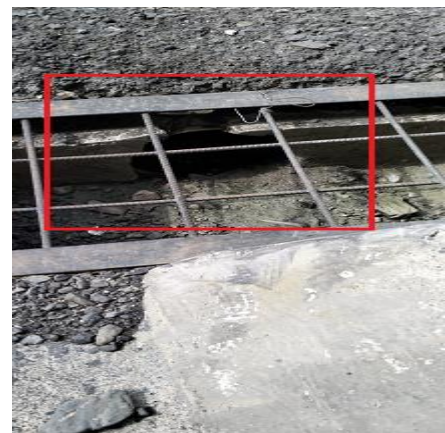
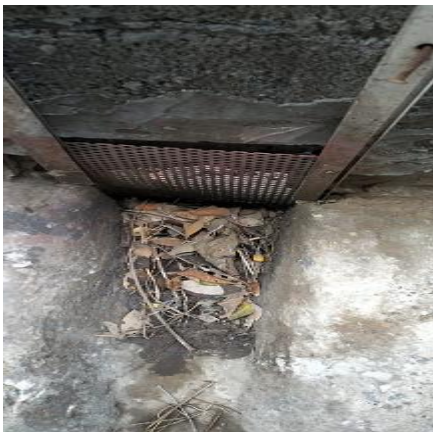
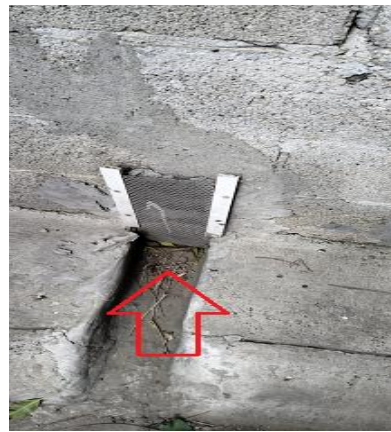
- Se aprecia la falta de hermetización en el sistema de drenaje externo.
- Falta de malla de diámetros reducidos que impida el ingreso de cualquier tipo de plaga que frecuente las aass y drenajes.
- Falta de rastrera en la puerta principal de ingreso.
- Materiales sin uso acumulados en varios sitios del perímetro de la instalación, creando zonas de escondrijos de plagas, se debe mantener el perímetro libre.
