Informe de Trabajo

Cod. Reporte: 64176

PLAPASA - PLASTICOS
PANAMERICANOS S.A.

Tipo de Servicio: Desinsectación

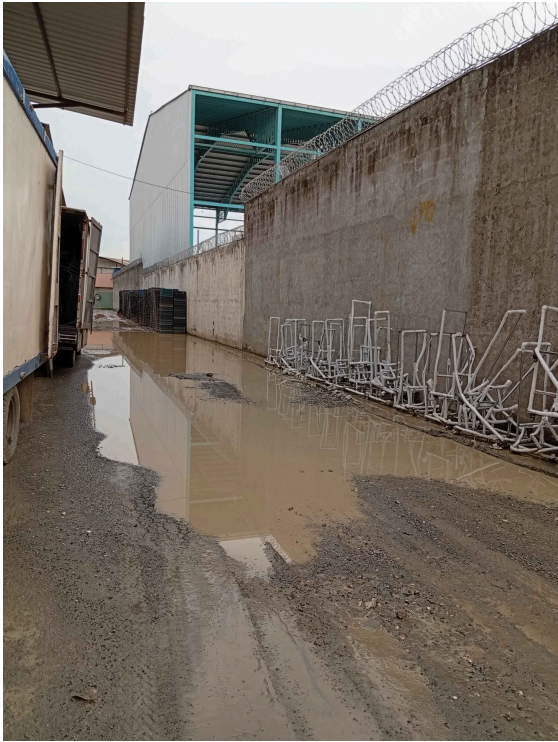
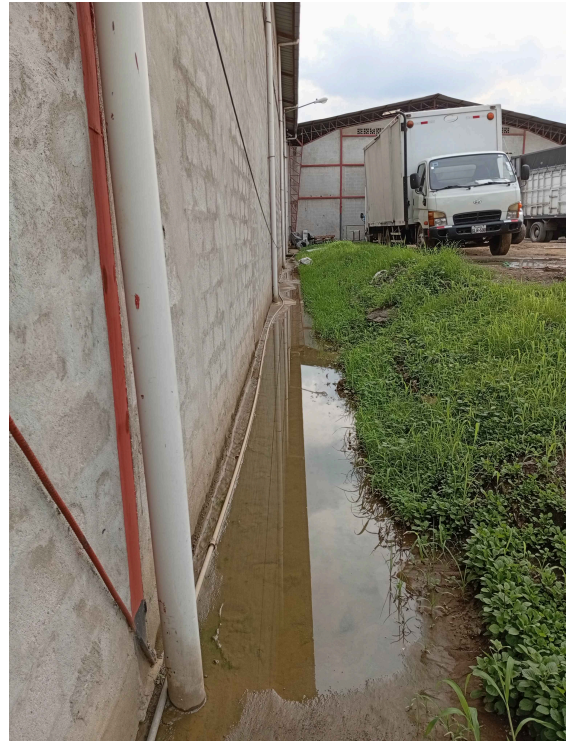
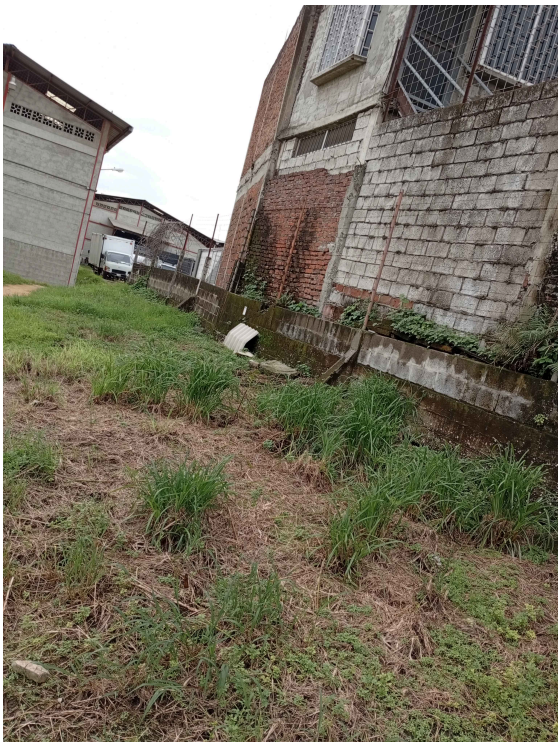
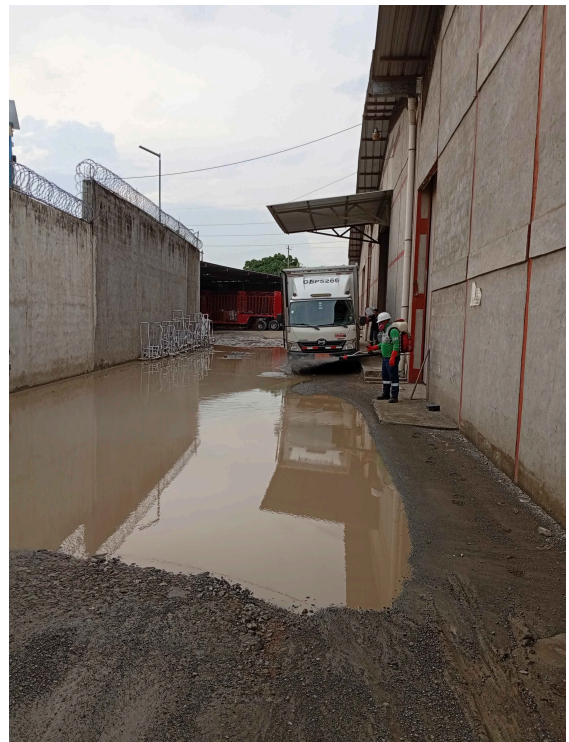
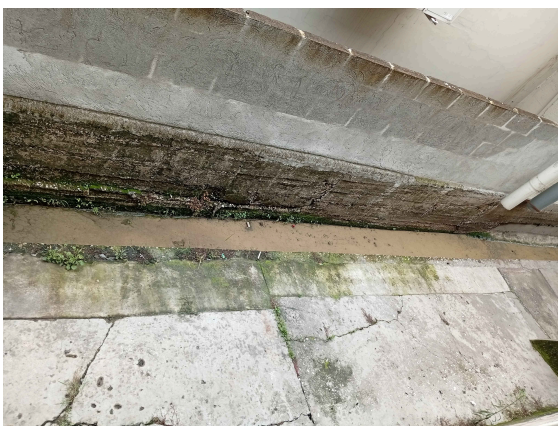
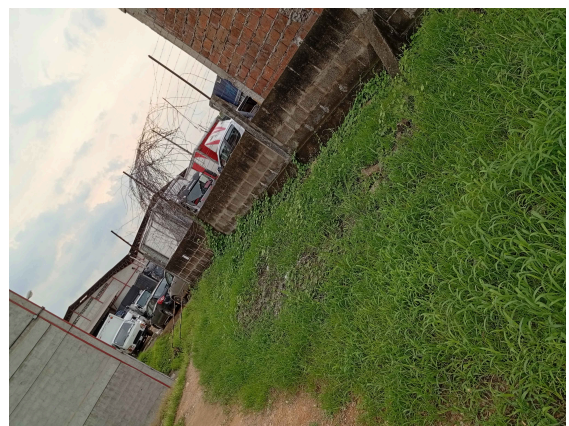
Se observa aguas estancada y maleza en crecimiento lo q permite refugio y ploriferacion de plagas
