INFORME DE MATRIZ DE DEFICIENCIA

Empresa: Banalight

Dirección: Km 4.5 vía Duran-Tambo, sector fincas vacacionales

Fecha: 10 de Febrero del 2022 **Fecha de actualización:** 20-mayo-2022

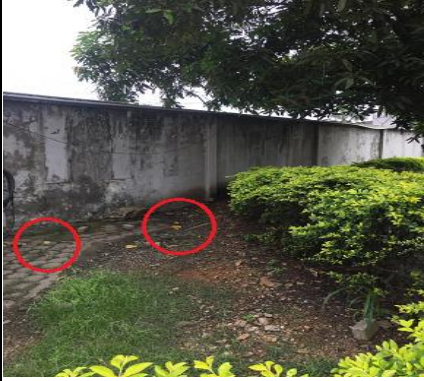
No	SECCION	OBSERVACION / RANGO DE CATEGORIA	RECOMENDACIÓN	EVIDENCIA FOTOGRAFICA	CUMPLIDO	EN PROCESO	NO CUMPLIDO	RESPONSABLE
1	Exterior	Mediante la inspección se pudo evidenciar frutos en la superficie en mal estado.	Realizar desechos periódicos de los frutos para impedir que plagas comunes como hormigas se sientan atraídas.

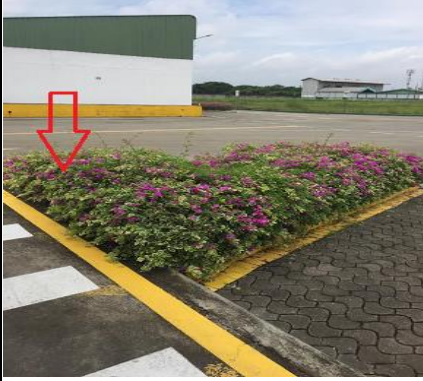
3	Área verde	Follaje frondoso de la planta veranera que hace parte de las áreas verde de la instalación, lo que dificulta realizar el monitoreo de uno de los dispositivos de cebadero ubicados en el sitio.	Realizar la poda de tal manera que el técnico en el control de plagas pueda acceder libremente al dispositivos de monitoreo, también con esta gestión se evita el refugio de plagas comunes.

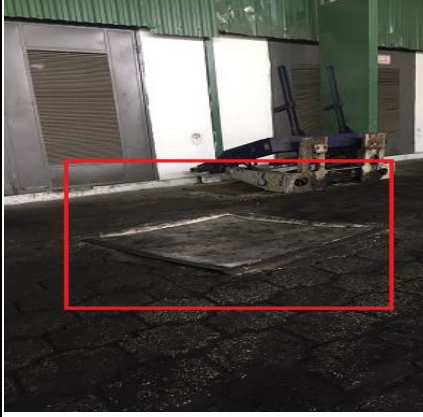
X			Ing. Patricia Fuentes
4	Exterior de talleres	Falta de hermetización en las tapas de las cajas de registro.	Con el objetivo de eliminar fuentes de tránsito de roedores y demás plagas comunes, se recomienda que las tapas queden herméticas sobre la superficie.

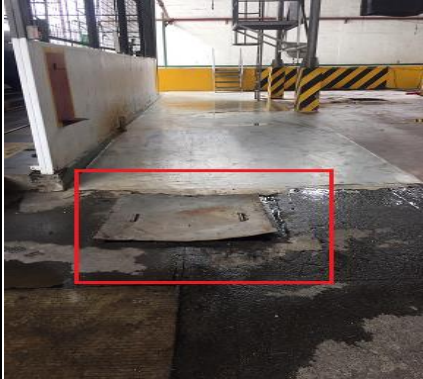
X			Ing. Patricia Fuentes
5	Área de residuos	Falta de hermetización en las tapas de las cajas de registro.	Con el objetivo de eliminar fuentes de tránsito de roedores y demás plagas comunes, se recomienda que las tapas queden herméticas sobre la superficie.

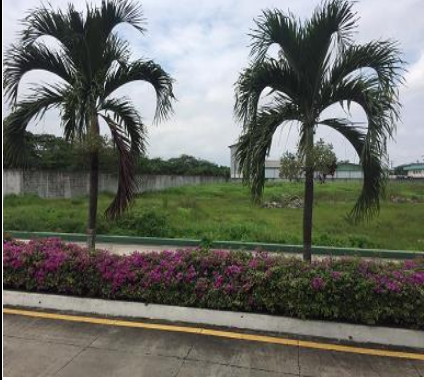
9	Exteriores	Maleza crecida en los exteriores de la instalacion, dando paso al libre transito de las plagas en dicha zona.	Realizar el control de maleza para evitar el libre tránsito y sitios propicios de proliferación de plagas comunes.

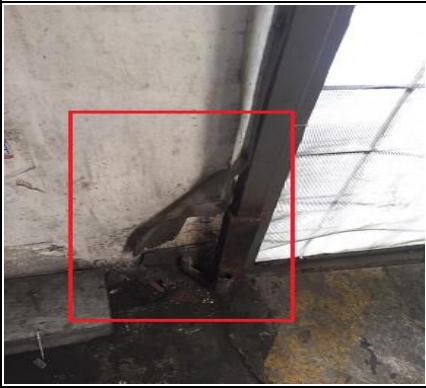
X			Ing. Patricia Fuentes
10	Bodega de insumo	Mal estado de rastrea lateral de la puesta principal de bodega de insumos.	Realizar la readecuación de la rastrea para evitar el ingreso de plagas rastroeras al área de bodega.

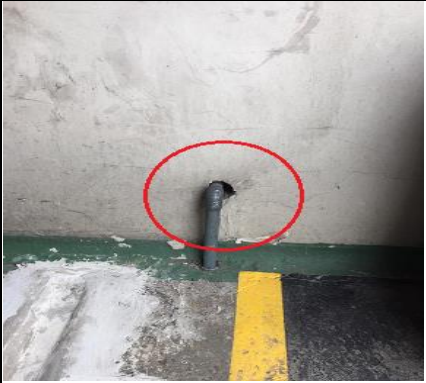
X			Ing. Patricia Fuentes
11	Cámara de maduración	Espacio en el perímetro de la tubería de drenaje que direcciona a la cámara de maduración, dando paso posible ingreso de plagas.	Sellar de manera hermética mediante el uso de mezcla de cemento, para garantizar el aislamiento del área.

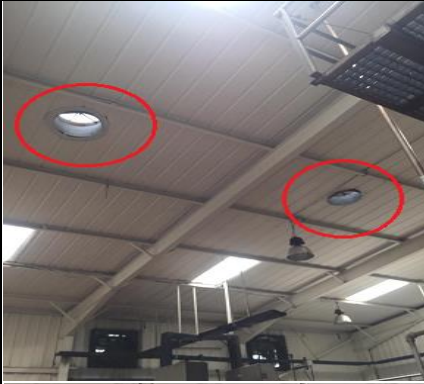
12	Pelado	Falta de hermetización en las bases de los eólicos ubicados en el techado del área.	Tal como se ha llevo a cabo la gestión en los extractores laterales, se debe proceder con la colocación de malla milimétrica en la base de los eólicos para evitar cualquier ingreso de insectos voladores.

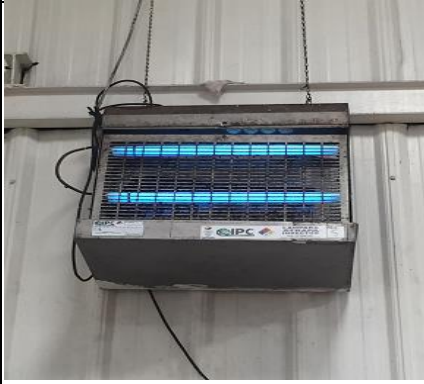
X		Ing. Patricia Fuentes
13	Pelado	Lámpara de monitoreo de insectos se encuentra operativa, pero se evidencia parte de la estructura con oxido.	Para evitar el deterioro del dispositivo se debe realizar un mantenimiento correctivo.

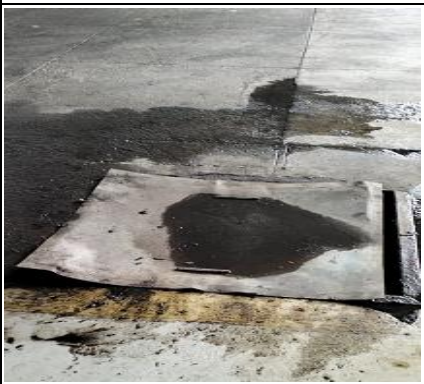
X		Ing. Patricia Fuentes
14	Área de residuos	Falta de hermetización en las tapas de las cajas de registro.	Con el objetivo de eliminar fuentes de tránsito de roedores y demás plagas comunes, se recomienda que las tapas queden herméticas sobre la superficie.

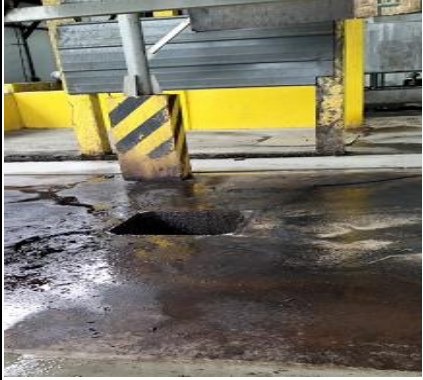
15	Área de residuos	Falta de limpieza a nivel de la superficie, debido que se aprecia residuos líquido, sirviendo de atrayende de plagas.	Se debe procurar liminar los residuos líquidos por lo menos dos veces al día

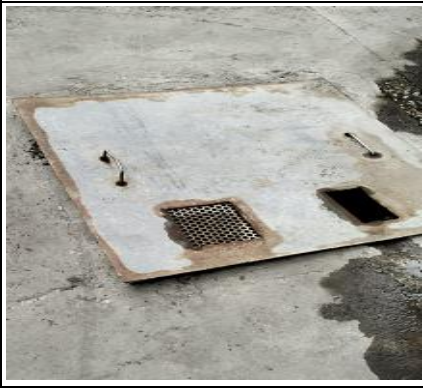
X			Ing. Patricia Fuentes
16	Área de residuos	Falta de hermetización en las tapas de las cajas de registro.	Con el objetivo de eliminar fuentes de tránsito de roedores y demás plagas comunes, se recomienda que las tapas queden herméticas sobre la superficie.

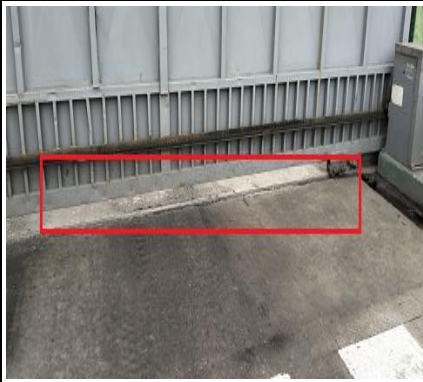
X			Ing. Patricia Fuentes
17	Ingreso principal	Falta de rastrera en las dos puertas principales de la instalación.	Procurar instalar rastrera en las puertas, para minimizar el tránsito he ingreso de plagas circundantes, incluso animales domésticos.

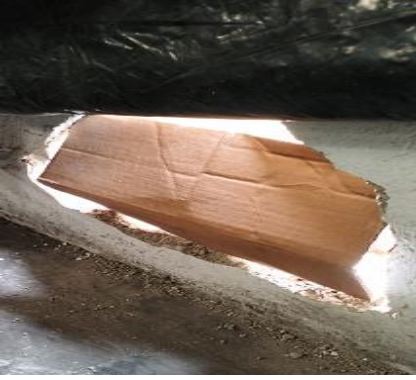
18	Material de empaque	Falta de hermetización del área, agujero a nivel de pared.	Sellar la abertura a nivel de la pared, para evitar el ingreso de plagas circundantes.

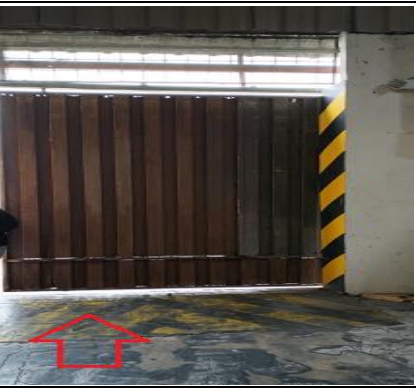
X			Ing. Patricia Fuentes
19	Material de empaque	Falta de rastrera en las dos puertas principales de la instalación.	Procurar instalar rastrera en las puertas, para minimizar el tránsito he ingreso de plagas circundantes, .

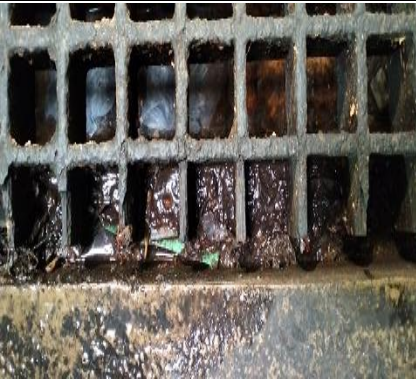
X		Ing. Patricia Fuentes
20	Planta	Acumulación de residuos de materias prima a nivel del sistema de drenaje, impidiendo el flujo normal del agua y sirviendo de atrayente de plagas	Aumentar la frecuencia de limpieza para evitar la acumulación de desperdicios

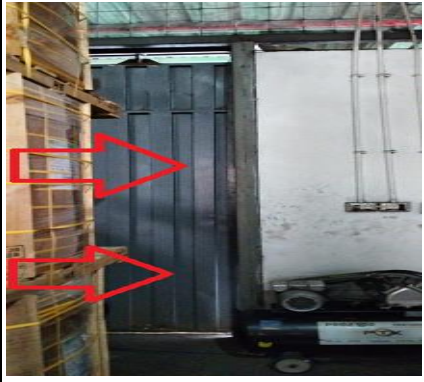
21	BPT	Espacios en los lados laterales de las puertas de bpt.	Colocar protección para reducir el tránsito de plagas.
