## INFORME DE MATRIZ DE DEFICIENCIAS

**EMPRESA:** CIERPRONTI

**DIRECCIÓN:** Km 12.8, Durán Yaguachi

**FECHA:** 07 de Junio del 2022

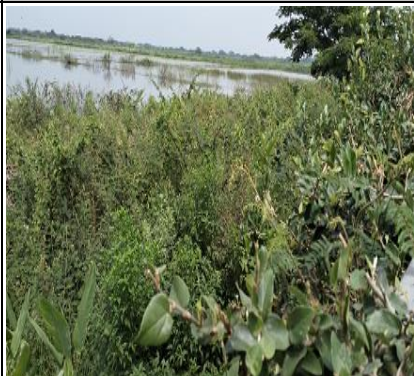
No	SECCION	OBSERVACIÓN	RECOMENDACIÓN	EVIDENCIA FOTOGRÁFICA	CUMPLIDO	EN PROCESO	NO CUMPLIDO	RESPONSABLE
1	Exteriores del perímetro	<p>La edificación de cierpronti está ubicada en un sitio altamente vulnerable a presencia de plagas comunes, tales como mosquitos, roedores entre otros.</p> <p>Se evidencia agua estancada por actividades agrícolas y maleza crecida en la parte externa del perímetro</p>	Si está dentro de las posibilidades de cierpronti se recomienda el desbroce de maleza a un metro y medio de distancia del perímetro

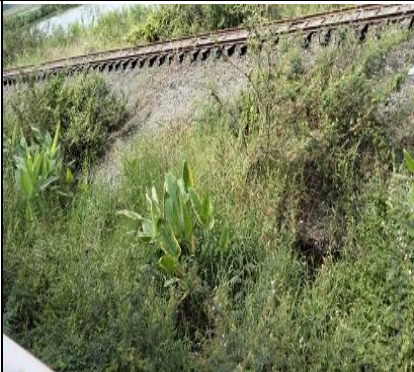
X		Srta. Susana Realpe
2	Exteriores del perímetro	Maleza crecida en los exteriores del perímetro, permitiendo el libre tránsito de plagas rastreras.	Se debe procurar mantener limpio el perímetro un metro y medio de la limitación.

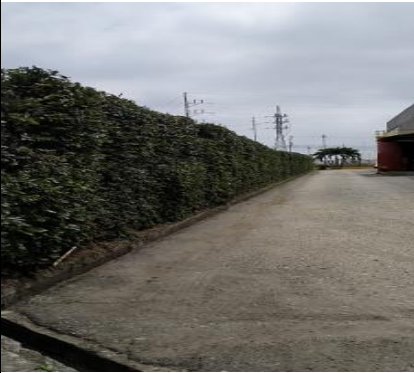
3	<b>Exteriores</b>	Falta de poda en la plata enredadera ubicada en una de las predes perimetrales, dando paso a la proliferación de insectos circundantes y libre transito de plagas comunes.	Realizar la poda respectiva para reducir la frondosidad de la planta y evitar condiciones propicias de proliferación de plagas.

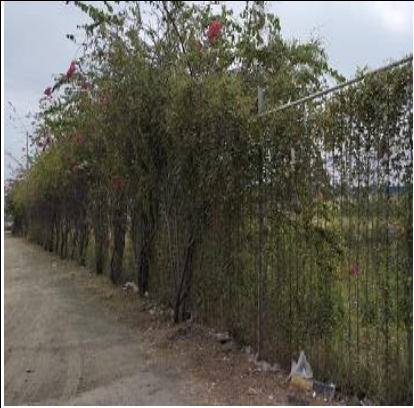
X		Srta. Susana Realpe
4	<b>Exteriores</b>	Falta de poda en la plata veranera ubicada en una de las mallas perimetrales, dando paso a la proliferación de insectos circundantes y libre transito de plagas comunes.	Realizar la poda respectiva para reducir la frondosidad de la planta y evitar condiciones propicias de proliferación de plagas.

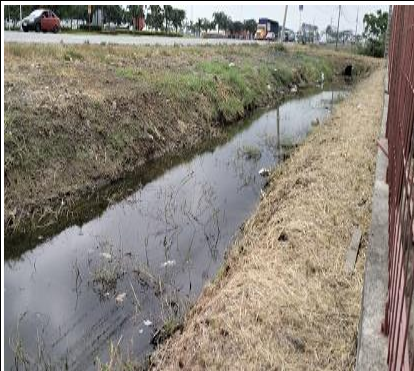
X		Srta. Susana Realpe
5	<b>Exteriores del perímetro</b>	Existencia de condiciones favorables para la reproducción y proliferación de vectores, entre otras plagas.	Este es un caso donde cierpronti no puede tomar acciones, pero se detalla como evidencia de las considcines circundantes.

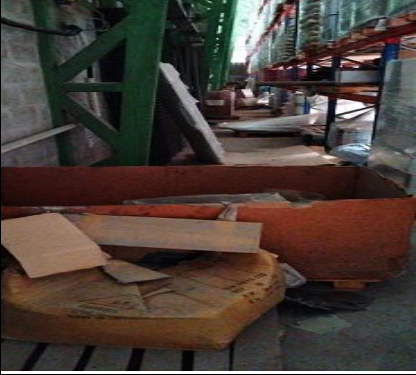
17	<b>BPT</b>	<p>Falta de orden en el perímetro de la bodega, donde se evidenció incidencia de insectos.</p> <p>En ciertas zonas se evidenció que existen productos junto a la pared, creando sitios de escondrijos de plagas.</p>	<p>Se recomienda el orden y limpieza de la bodega, en especial el perímetro respetando un espacio de 0,60 cm del producto a la pared (como mínimo).</p>

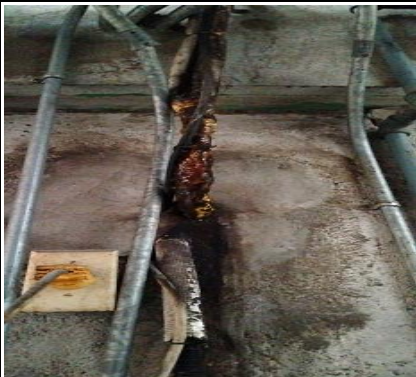
X		Srta. Susana Realpe
18	<b>BPT</b>	<p>Condensación de agua por el mal estado de las tuberías de AC. Dando paso a fuentes hídricas para plagas comunes y creando sitios de proliferación de moscas de la humedad.</p>	<p>Realizar el mantenimiento respectivo en las tuberías afectadas para evitar la condensación de agua.</p>

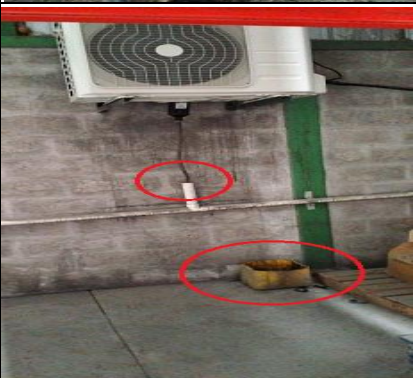
X		Srta. Susana Realpe
19	<b>BPT</b>	<p>Se evidenció falta de hermetización en el perímetro de la tubería de drenaje, estos sitios son frecuentados por las cucarachas americanas, por ende, se recomienda mantener herméticos los sistemas de drenaje y AASS. También se evidenció agua en el reservorio que se aprecia en la imagen.</p>	<p>Tomará las acciones preventivas en la hermetización del perímetro de la tubería y evitar el almacenamiento de agua en recipientes sin tapas.</p>
