## INFORME DE NOVEDADES

<b>Cliente:</b>	<b>Labmac Bodega 2</b>
<b>Fecha:</b>	16 de marzo del 2022
<b>Atención a:</b>	<b>Nexar Gende</b>

### **Instalación: Labmac.**

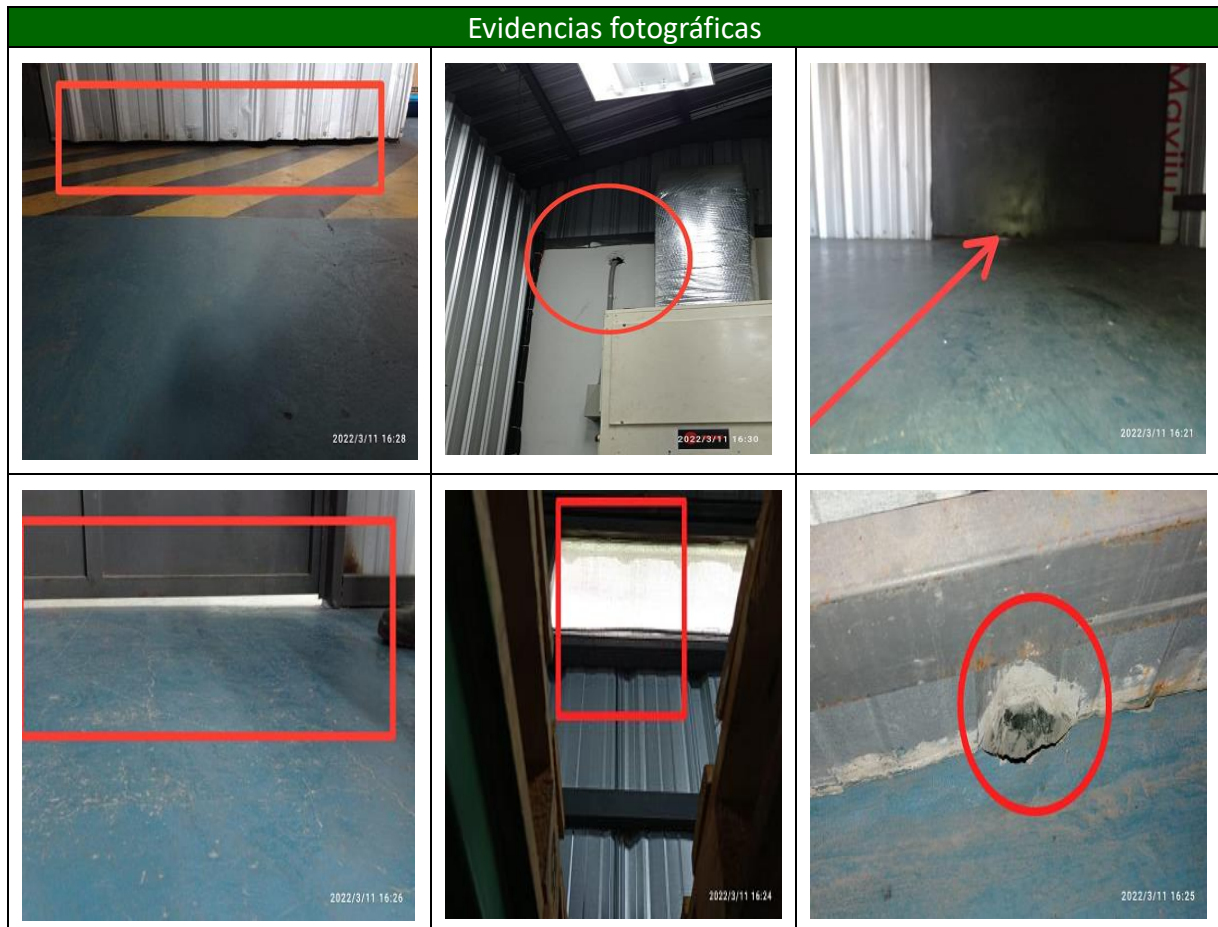
Se realizó la inspección previa, donde se evidenció varias deficiencias, mismas que están incidiendo en la presencia de roedores.

**Observaciones:** Se evidencia varias fuentes de acceso potenciales a nivel estructural del área de bodega que permite el ingreso de plagas rastreras.

Abertura a nivel de paredes, falta de rastrera en puertas, abertura en ducto de ascensor, mal estado de malla milimétrica, abertura en paso de tubería eléctrica, abertura entre piso y paredes laterales, entre otras.

Se debe realizar la hermetización del área para impedir el ingreso de plagas comunes, procurar que el material a utilizar sea resistente a daños por plagas.
